# Die Bauthermographie

## Gebäude in anderem Licht

**Thermography**  
buildings in other light

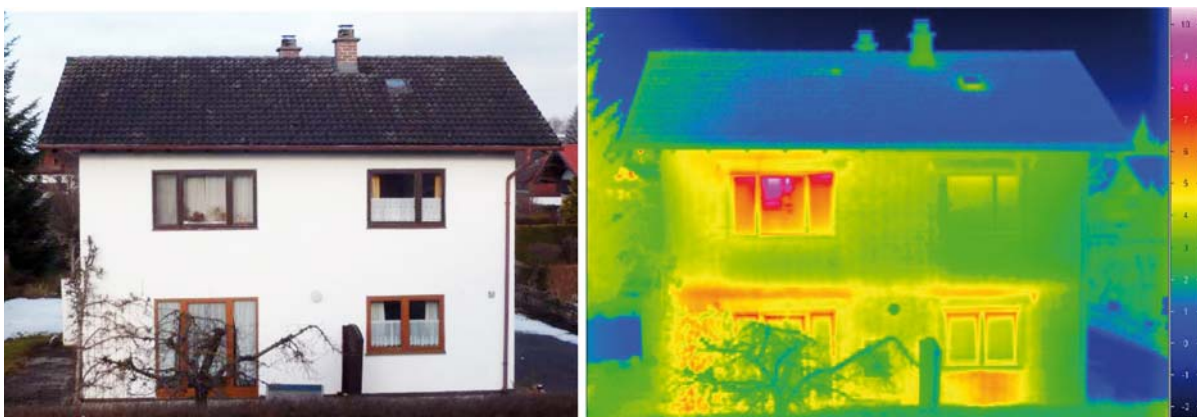
**Bild 9** Wohnhaus, Mauerwerk, Baujahr 1960  
links: Photographie am Vortag aufgenommen      rechts: Thermographie eine Stunde vor Sonnenaufgang  
Randbedingung: Außentemperatur 2°C bedeckt leicht windig EG: neue Kunststoffenster mit  $U_w=1,4$ ; OG: Holzverbundfenster, linker Raum wenig, rechter Raum unbeheizt, trotzdem ist die Glasfläche des dreiteiligen Fensters wärmer ( $U_g=3,0$ )  
Achtung: die „warme“ Fläche ist eine Reflexion des gegenüberliegenden Gebäudes (offene Tür); die unterschiedliche Wandtemperatur von EG und OG ist Folge der unterschiedlichen Raumtemperatur, erkennbar ist die Deckeneinbindung.

Die vielfältigen Schwierigkeiten bei der Interpretation von Außenthermographien zeigt auch Bild 9. Trotz günstiger Außenbedingungen erfordert eine Bewertung zusätzliche Informationen.

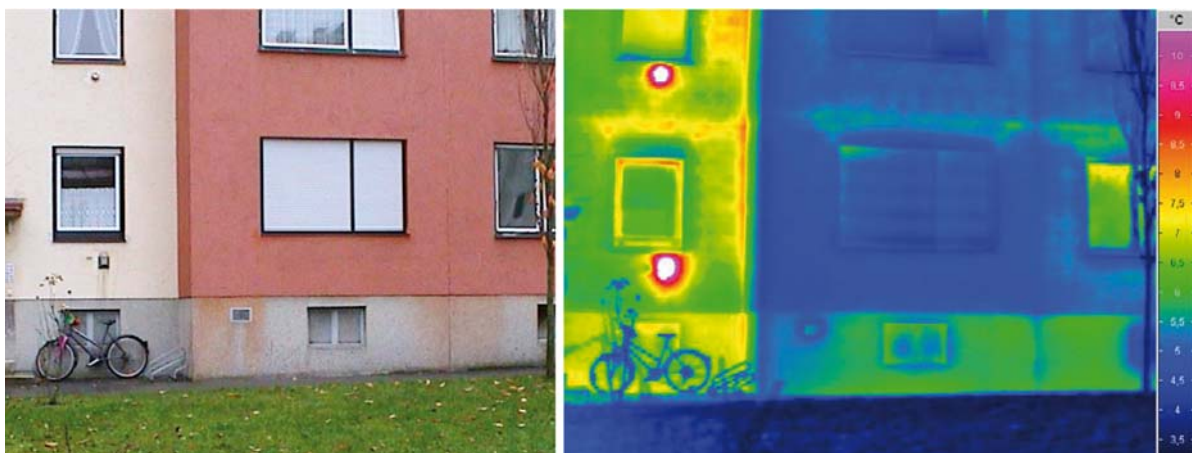
**Bild 20** Mehrfamilien-Wohnhaus, Baujahr: 1960 teilsaniert 2001; Kunststofffenster  $U_w=1,4 \text{ W}/(\text{m}^2\text{K})$  mit Außenrollo; Randbedingung: Außentemperatur 4°C bedeckt, leichter Regen, windstill; links: neue Fenster  $U_w=1,4 \text{ W}/(\text{m}^2\text{K})$ ; rechts: neue Fenster und Wärmedämmverbundsystem; Hot-Spots unter Fenster links sind Rauchgasöffnung der Gasheizung

Im Rahmen einer bauphysikalischen und energetischen Sanierungsberatung kann im Vorfeld die vorhandene Bausubstanz thermographisch untersucht und bewertet werden. Anhand der Thermographieaufnahmen werden die Schwachstellen der Wärmedämmung und die Wärmebrücken deutlich und sie können als eine Grundlage für die Ausarbeitung eines Sanierungskonzeptes verwendet werden.
